大麦特報 (第2号)

平成28年11月
富山市農業協同組合
富山農林振興センター

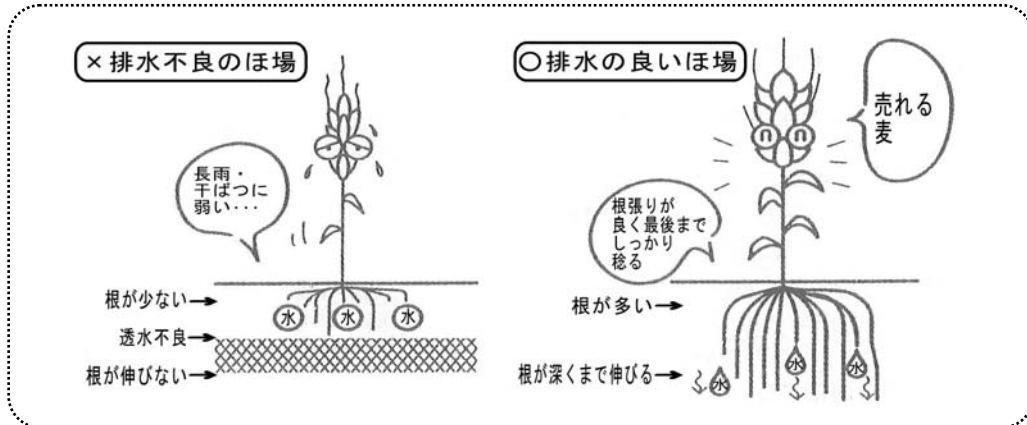
大麦は、ほ場の排水が悪いと根腐れ症状（湿害）が発生し易く、追肥の効果がなく、生育不良となります。

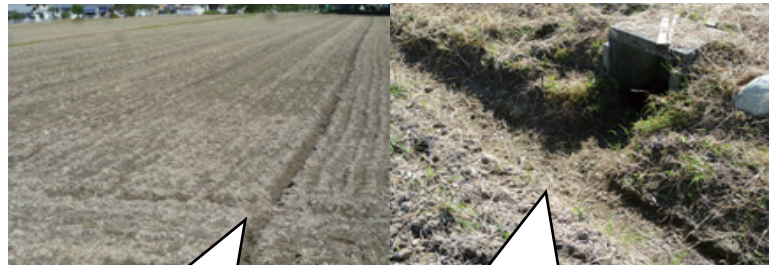
播種後は排水溝を水尻に連結させましょう。また、ほ場内の排水状況をこまめに確認し、排水溝等の手直しをしましょう。

基幹排水溝の連結

額縁排水溝を水尻に連結
